Технічний експертний висновок № 23 – 08 / 2025 - ОБ

за результатами будівельно-технічного обстеження житлових приміщень готельного комплексу на вул. Хотинській, 39-В у м. Чернівці для з'ясування наявності зручної доступності до цих приміщень та можливості безперешкодного пересування по них мало мобільних груп населення.

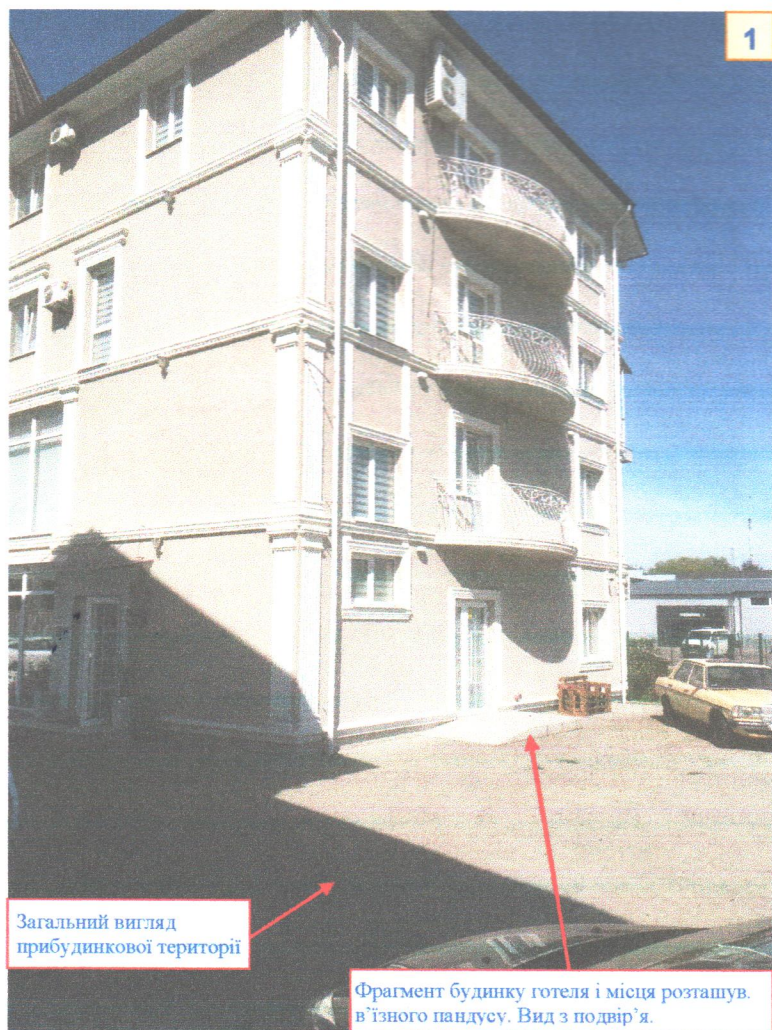
1

1. Житлова будівля, в якій Замовник орендує приміщення для проживання своїх студентів, знаходиться на території готельного комплексу на вул. Хотинській, 39-В у м. Чернівці (фото 1).

Загальний вигляд прибудинкової території

Фрагмент будинку готеля і місця розташування в'їзного пандусу. Вид з повітря.

Будівля 4-поверхова, має опорядження приміщень і рівень комфорту на рівні євро стандартів, у т. ч. і з питань наявності зручної доступності до цих приміщень та можливості безперешкодного пересування по них мало мобільних груп населення. Будівля має декілька вхідних вузлів, один з її входів обладнаний в'їзним пандусом. Її головний вузол розташований зі сторони вул. Поштової (фото 1,2,3).

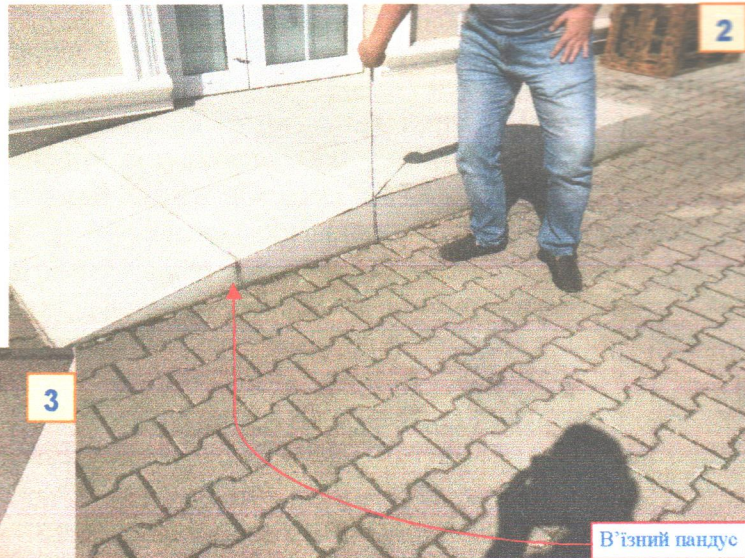
3. Зовнішній в'їзний пандус 1-маршевий, з монолітного бетону і покриттям з керамічної плитки, поверхня якої виробником наділена властивостями проти ковзання. Довжина пандуса – 1,20м, ширина – 1.50м, розрахункова висота пандуса, або перепад висот між тротуаром на в'їзді і площадкою пандусу - 12см, або $12\text{см}/120\text{см} = 1/10$, тобто не більше за нормативні для пандусів

довжиною до 2-х метрів. Габарити поворотного майданчику перед входними дверми 1.5x2.0м (фото 2). Технічний стан і умови експлуатації покриття і конструкцій пандусу задовільні.

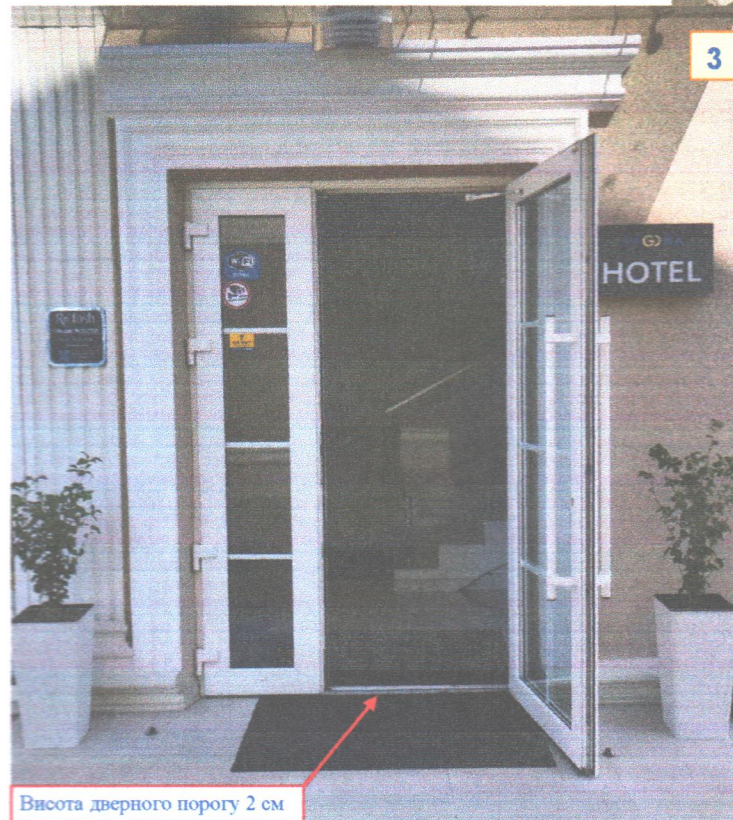
4. Входні двері головного входного вузла - двостулкові шириною 1,30м. Висота порогу входних дверей дорівнює 2,0см (фото 3). Підлога у приміщеннях на першому поверсі рівна, має рівне покриття з керамічної плитки по бетонній основі (фото 4).

- Для покращення орієнтування людей із зниженим зором верхню і нижню сходинки сходового маршу (ганку) пофарбувати, або наклеїти на них попереджувальні смуги жовтого кольору, які контрастують до кольору горизонтальної сходинки і площадки маршу. Смуги мають бути рівні по довжині і паралельні сходинкам (фото 3).

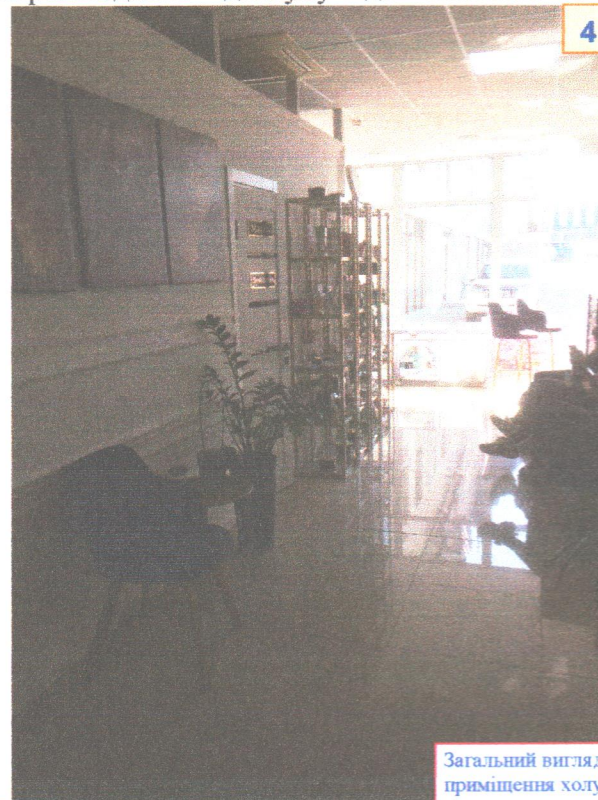
будівлі готельного комплексу житлових приміщень була визначена шляхом порівняння їх фактичних, метричних, архітектурно-планувальних, інженерно-технічних і інших рішень і заходів з комплексом нормативних вимог, основні з яких викладені нижче у розділі 2 Висновку. Таким чином було встановлено, що житлова будівля готельного комплексу і її приміщення частково відповідають цим вимогам і частково пристосовані для безперешкодного доступу до їх приміщень і забезпечення комфортного перебування в них МГН навіть на 1-му поверсі будівлі. Частково - через відсутність дублювання сходів на 2 і вище поверх пандусами, або іншими засобами підйому, і, по цій причині, неможливістю використання приміщень 2-поверху будівлі, та також через відсутність на 1 поверсі будівлі, як мінімум, однієї універсальної kabіни санвузла, яка повинна мати розміри в плані не менше: ширина - 1,65м, глибина - 1,8,м і бути доступною такою для МГН (фото 5).

- У зв'язку з тим, що у наявному приміщенні санвузла на першому поверсі житлової будівлі готельного комплексу наразі ще не облаштована універсальна kabіна, що відповідатиме вимогам доступності (не менше 1,65 м × 1,8 м), а поруч із закладом (зі слів представника Коледжу) наявні інші санітарно-гігієнічні приміщення, які пристосовані для користування МГН, Коледж має укласти угоду з їх власником на їх використання його клієнтами.
